**ΕΛΛΗΝΙΚΗ ΔΗΜΟΚΡΑΤΙΑ  
ΝΟΜΟΣ ΦΘΙΩΤΙΔΑΣ  
ΔΗΜΟΣ ΛΑΜΙΕΩΝ  
ΤΜΗΜΑ ΥΠΗΡΕΣΙΑΣ ΔΟΜΗΣΗΣ**

**ΕΚΘΕΣΗ ΕΠΙΚΙΝΔΥΝΟΥ**

**8/2025**

**ΘΕΜΑ: «ΕΚΘΕΣΗ ΕΠΙΚΙΝΔΥΝΟΥ με αρ: 8/2025»**  
**Σχετ:** Το από 15/10/2025 έγγραφο της Διευθύνουσας του Πρωτοδικείου  
Λαμίας με αρ. πρωτ: 2534 και με αρ. πρωτ. Δήμου Λαμιέων: 39017/16-  
10-2025

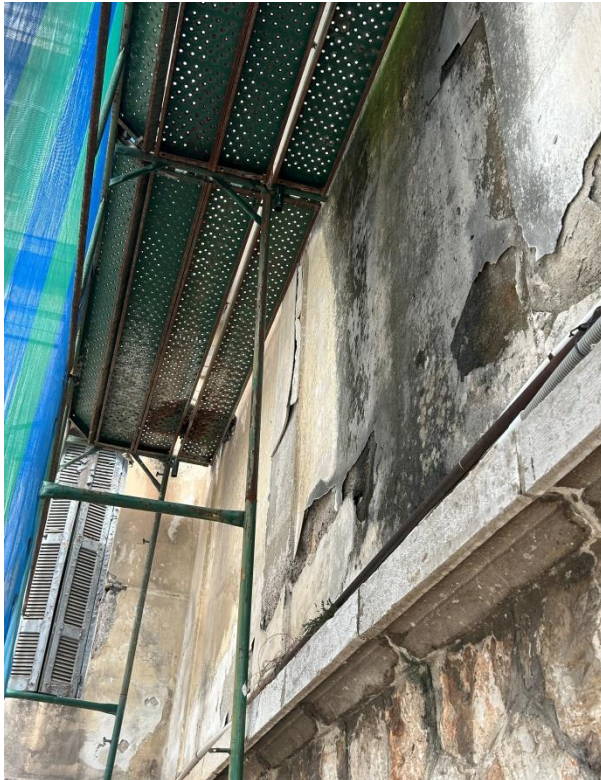
Φωτογραφία 1: αποφλοίωση σαθρού επιχρίσματος

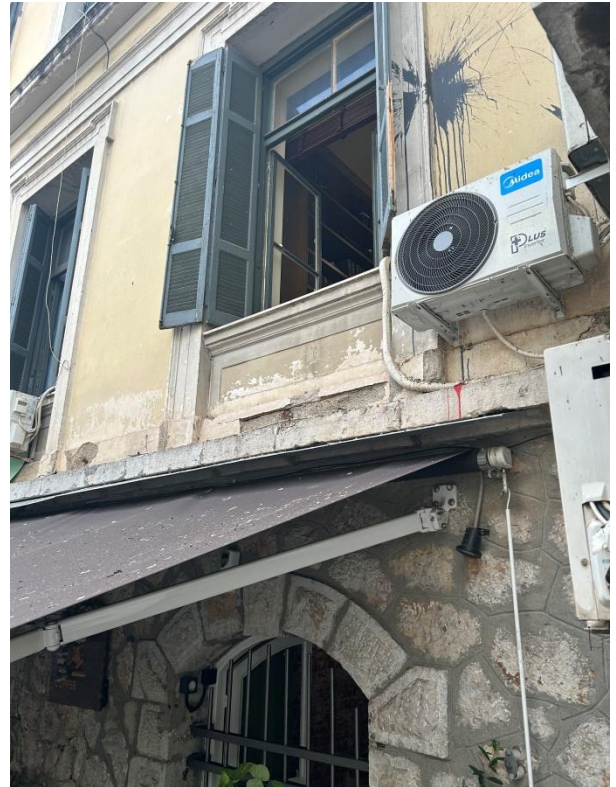
Φωτογραφία 2: αποκόλληση διακοσμητικού στοιχείου κάτωθεν παραθύρου

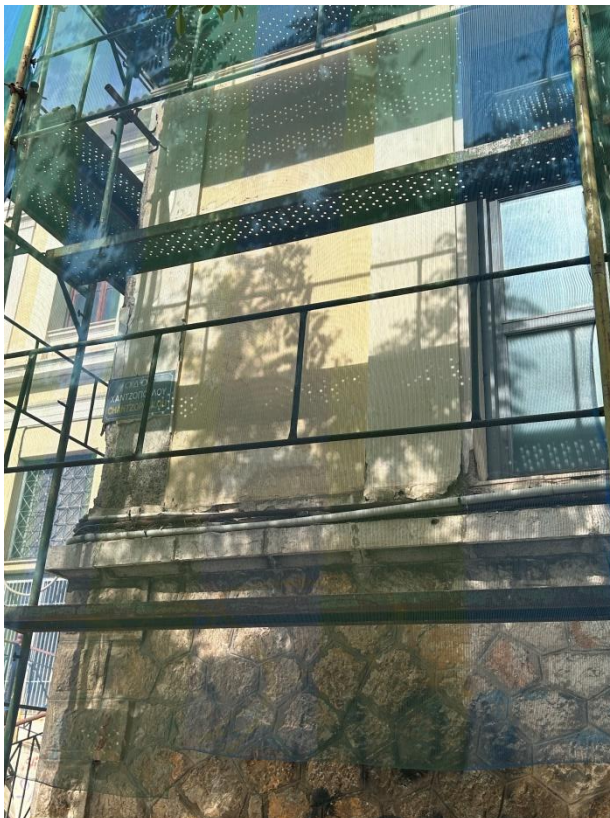
Φωτογραφία 3: απώλεια επιχρίσματος στη γωνία του κτιρίου, όπου αναρτήθηκε η ονοματοδοσία της οδού

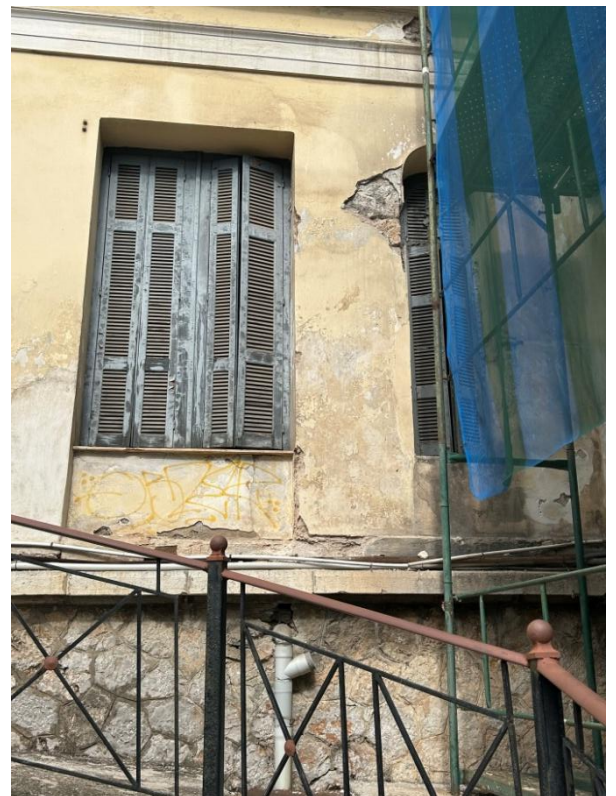
Φωτογραφία 4: αποκόλληση επιχρίσματος εκατέρωθεν παραθύρου

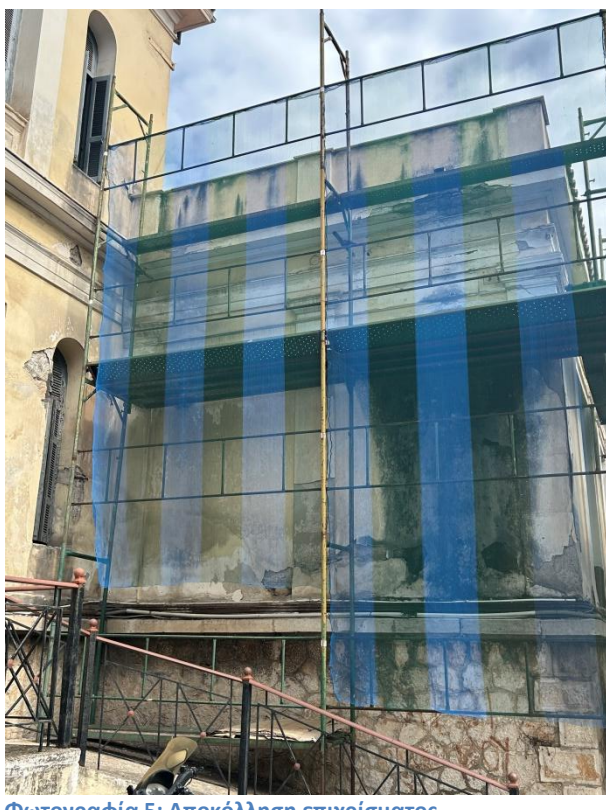
Φωτογραφία 5: Αποκόλληση επιχρίσματος

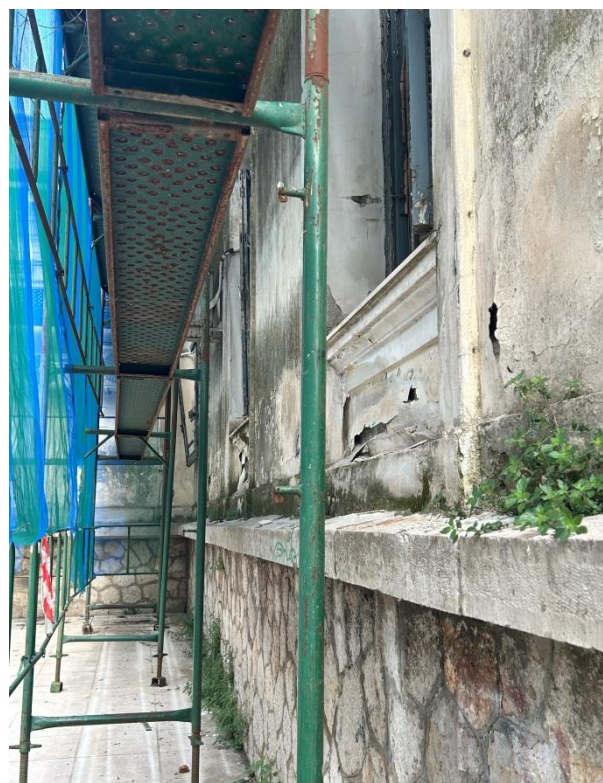
Φωτογραφία 6: Αποσάθρωση επιχρισμάτων άνωθεν του λίθινου γείσου

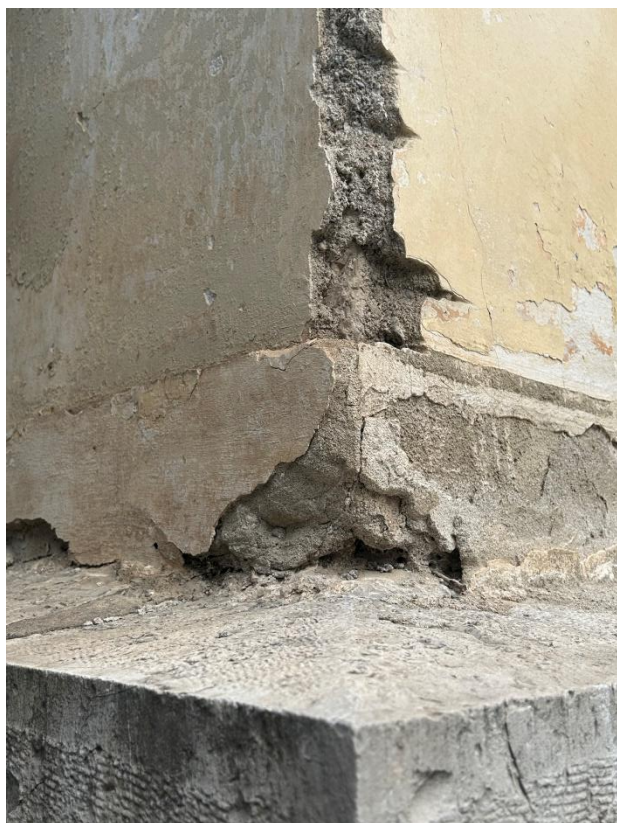
Φωτογραφία 7: αποκόλληση σοβά σε γωνία του κτιρίου

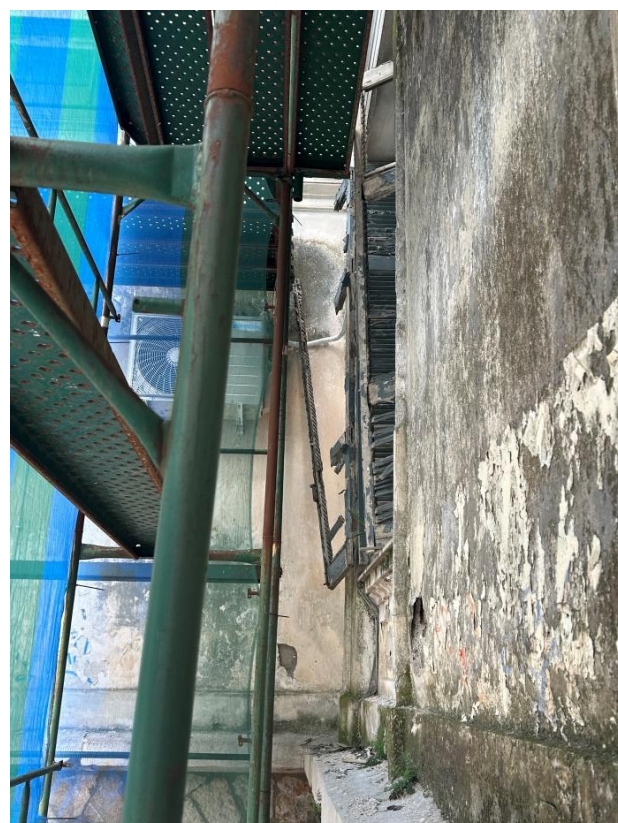
Φωτογραφία 8: Αποκόλληση παραθύρου με κίνδυνο πτώσης στο πεζοδρόμιο

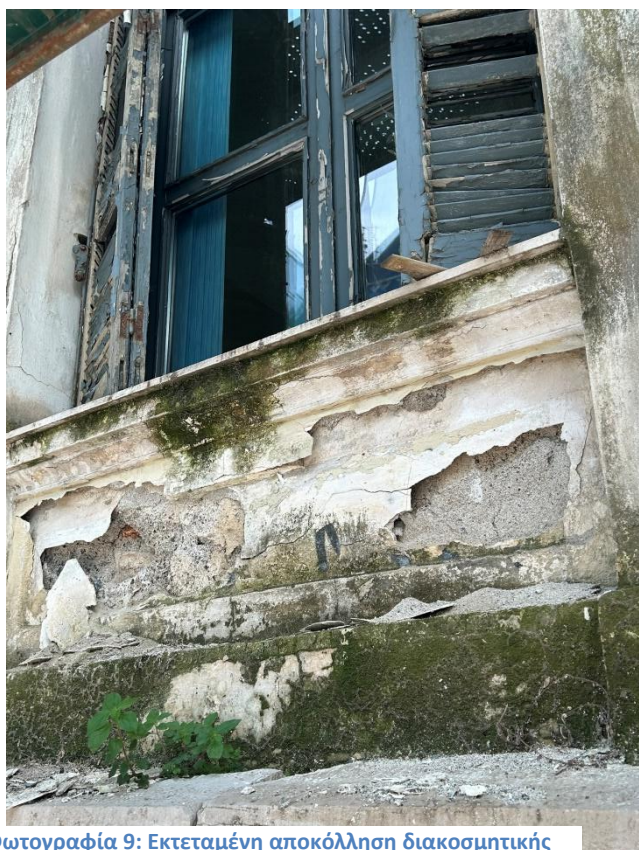
Φωτογραφία 9: Εκτεταμένη αποκόλληση διακοσμητικής κορνίζας με πτώση επιχρίσματος και ανάπτυξης βρύων

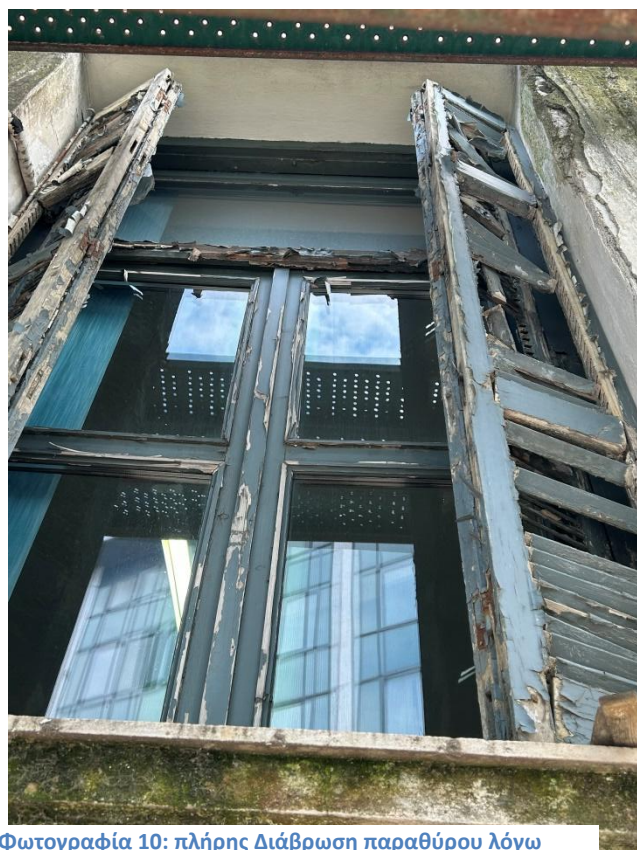
Φωτογραφία 10: πλήρης Διάβρωση παραθύρου λόγω έκθεσης στις καιρικές συνθήκες

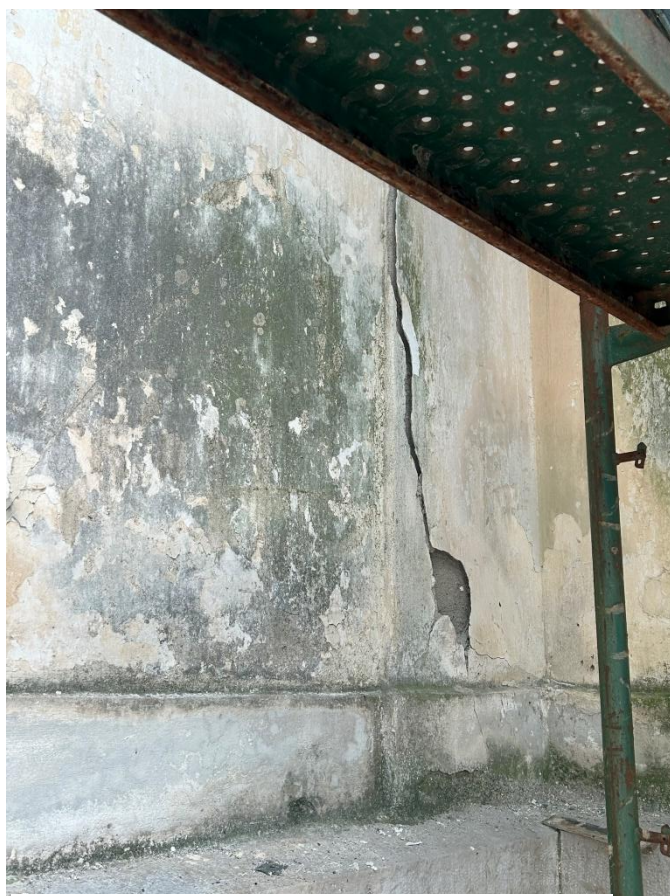
Φωτογραφία 11: ρηγματώσεις επί του επιχρίσματος λόγω διάβρωσης

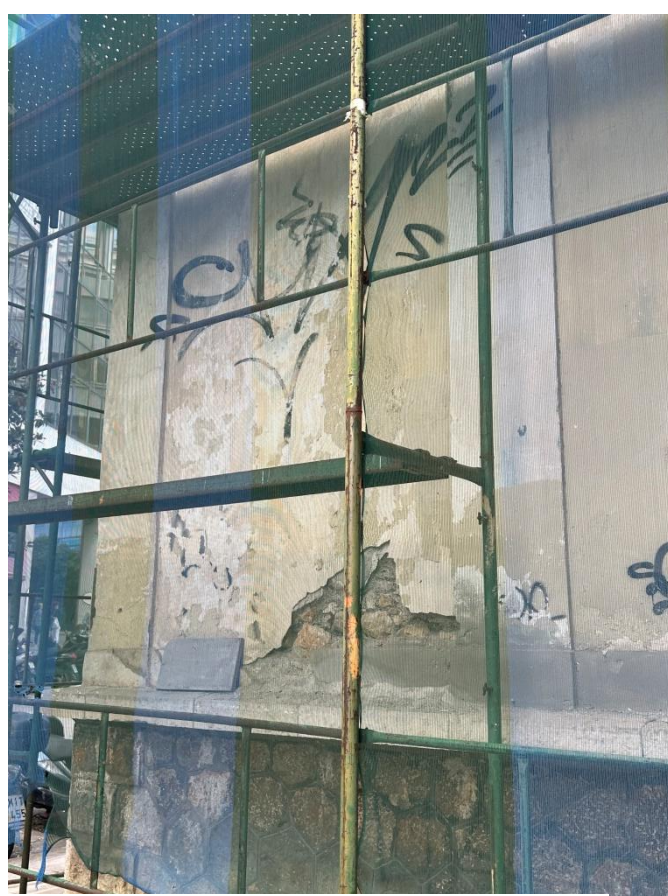
Φωτογραφία 12: αποκόλληση επιχρίσματος επί της νότιας όψης (οδός Χαντζοπούλου)

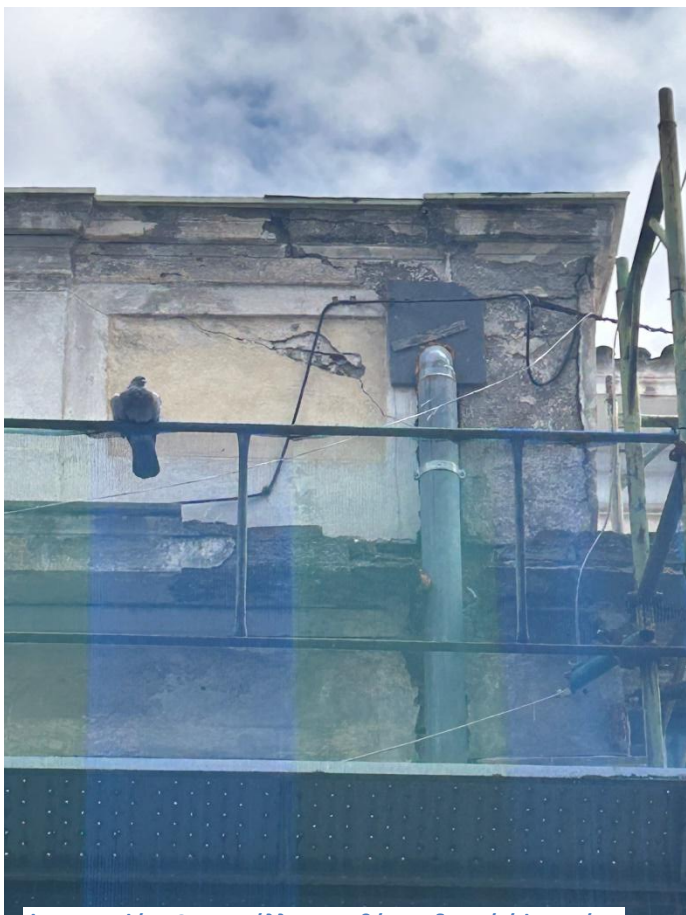
Φωτογραφία 13: αποκόλληση σοβά στη δυτική όψη από την οδό Λεωσθένους κάτωθεν του γείσου

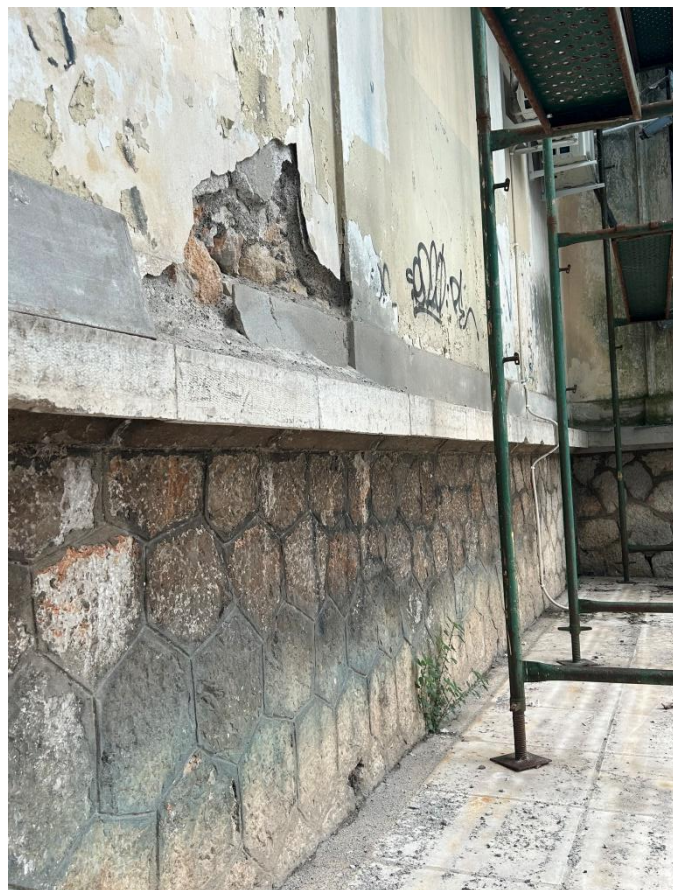
Φωτογραφία 14: αποκόλληση επιχρίσματος με αποκάλυψη του φέροντος οργανισμού του κτιρίου

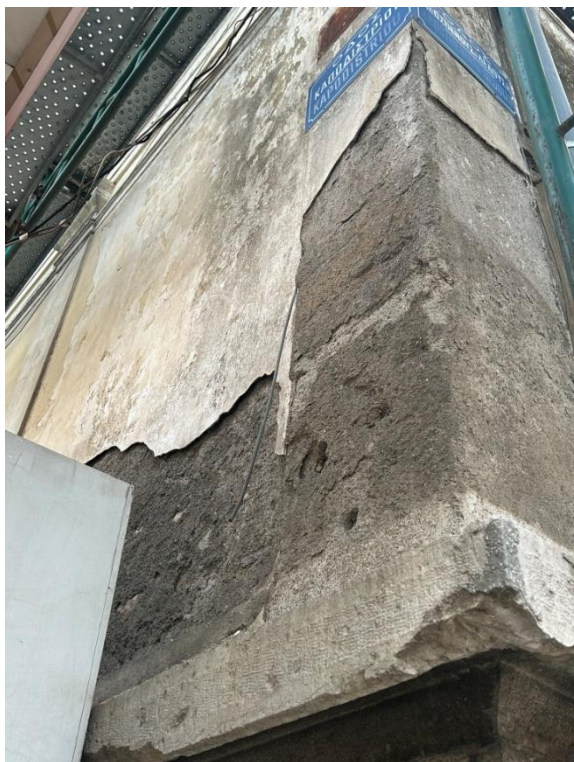
Φωτογραφία 15: αποκόλληση τμήματος σοβά στη συμβολή των οδών Καποδιστρίου & Λεωσθένους, με ανεπαρκή στήριξη του υφισταμένου

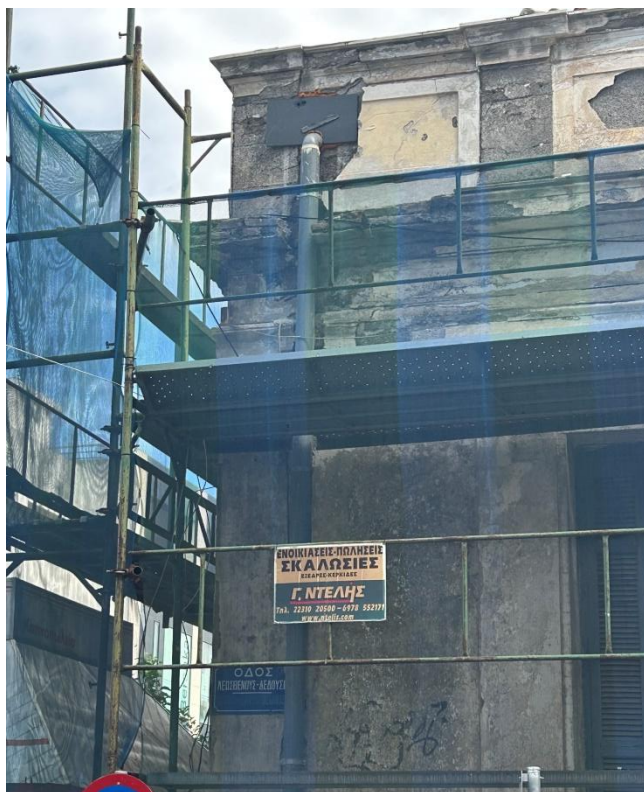
Φωτογραφία 16: Ρηγματώσεις και αποκόλληση τμήματος των διακοσμητικών κορνιζών, στα γείσα και τη στεψη του κτιρίου στη γωνία της οδού Λεωσθένους

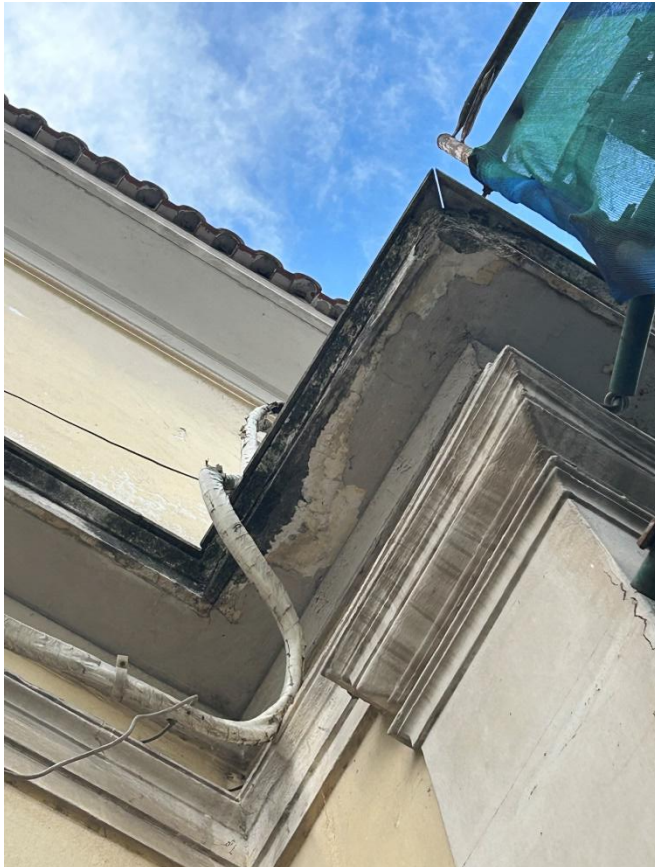
Φωτογραφία 17: Διάβρωση επιχρισμάτων λόγω ύπαρξης υγρασίας στα περιμετρικά γείσα με ανάπτυξη μούχλας

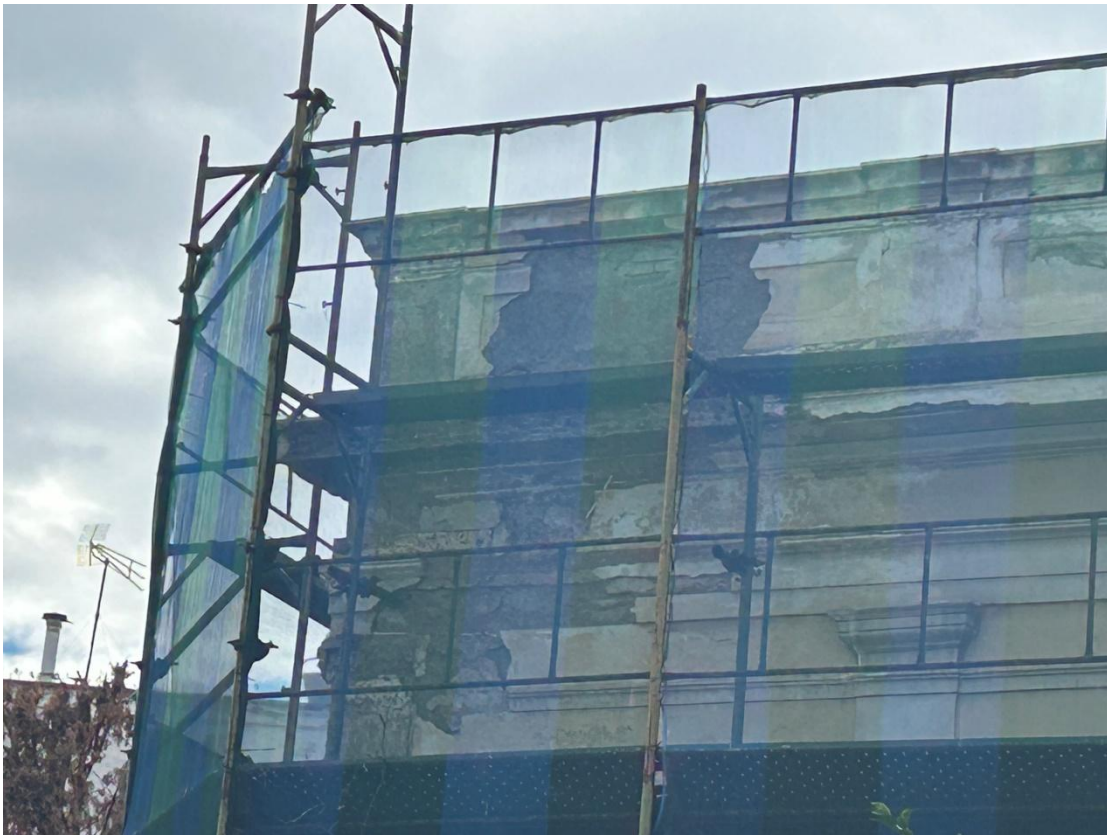
Φωτογραφία 18: Αποκολλημένα επιχρίσματα στη στέψη του κτιρίου επί της οδού Καποδιστρίου (ανατολική γωνία κτιρίου)

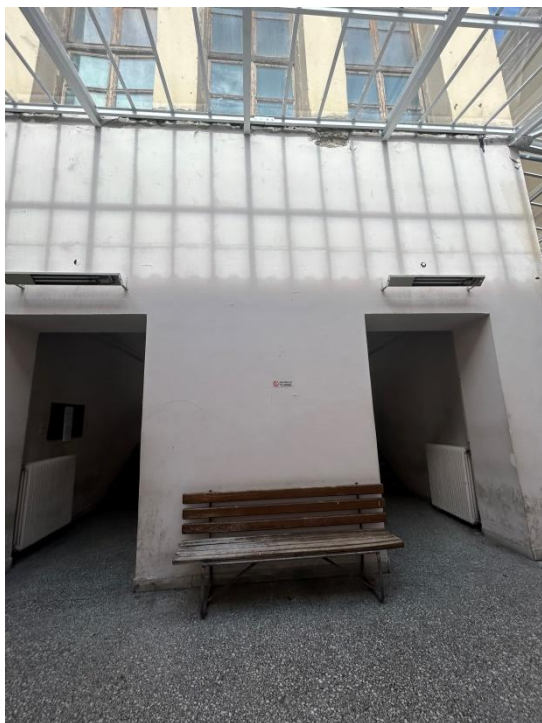
Φωτογραφία 19: Αποκόλληση επιχρίσματος μετά από τοποθέτηση στεγάστρου στο εσωτερικό του κτιρίου

**Β. Για το δε εσωτερικό του κτιρίου, που υπάρχει άμεσος κίνδυνος πτώσης σοβά μέσα στην αίθουσα αναμονής των δικαστηρίων, η αποκατάσταση όπως γίνει εντός δέκα (10) ημερών, και όπως περιφραχθεί η συγκεκριμένη περιοχή, όπου βρίσκεται το παγκάκι με απαγόρευση παραμονής πολιτών κάτωθεν του επικίνδυνου αυτού σημείου.**

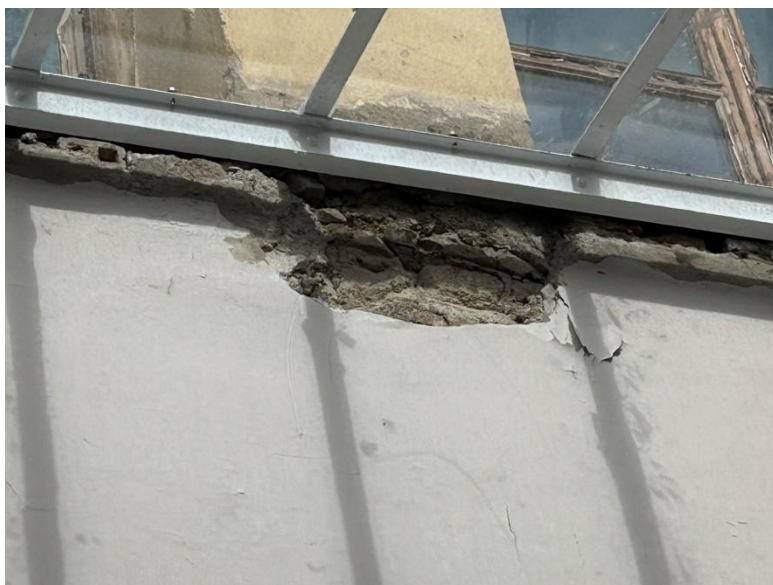
Φωτογραφία 20: Λεπτομέρεια αποκόλλησης επιχρίσματος στο σημείο αγκύρωσης μεταλλικού υαλωτού στεγάστρου

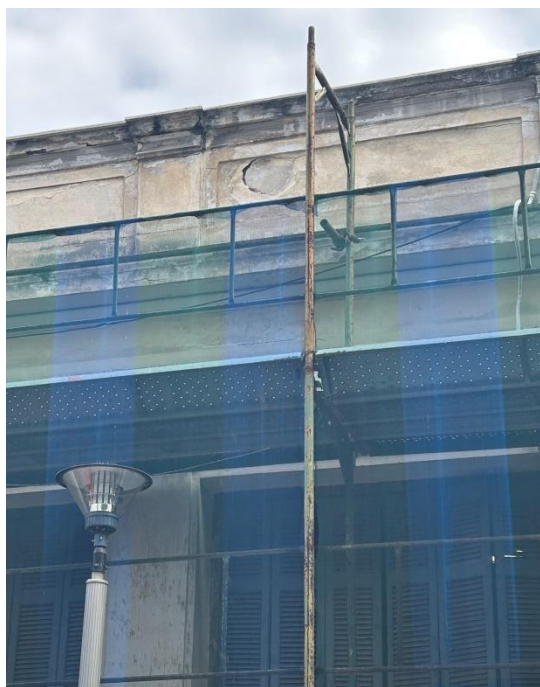
Φωτογραφία 21: Οξείδωση μεταλλικών στύλων ικριωμάτων

εγγράφου. Η παρατεταμένη έκθεση των μεταλλικών ικριωμάτων σε ατμοσφαιρικούς παράγοντες (υγρασία, θερμοκρασιακές μεταβολές, βροχή κλπ), έχουν δημιουργήσει κρίσιμα προβλήματα στη δομική τους ακεραιότητα, όπως εκτεταμένη οξείδωση (σκουριά) τόσο στους κατακόρυφους μεταλλικούς σωλήνες, όσο και στις διάτρητες μεταλλικές πλατφόρμες εργασίας.

Δεδομένου ότι η διάβρωση, μειώνει δραματικά τη διατομή και συνεπώς την αντοχή των φερόντων μελών τα οποία έχουν τοποθετηθεί περίξ του κτιρίου, προ άνω της δεκαπενταετίας, η παραπάνω κατάσταση των σκαλωσιών συνιστά σοβαρό ζήτημα ασφάλειας, τόσο για τα συνεργεία που πιθανώς εργαστούν στις όψεις όσο και για τρίτους που διέρχονται πλησίον του κτιρίου.

1. Άμεση αποξήλωση των παλαιών και διαβρωμένων ικριωμάτων και αντικατάστασή τους με νέα, πιστοποιημένα σύμφωνα με τα ισχύοντα πρότυπα, βάσει της νομοθεσίας όπως αυτή μνημονεύτηκε στην τελευταία παρ. της Ενότητας 4. Τα νέα ικριώματα όπως φέρουν προστατευτικά δίχτυα (safety nets) στις όψεις για την αναχαίτιση τυχόν περαιτέρω πτώσεων κατά τη διάρκεια εκτέλεσης των εργασιών αποκατάστασης.
2. Προσωρινή οριοθέτηση και απαγόρευση διέλευσης πεζών κάτω από τα σημεία που παρουσιάζουν κίνδυνο αποκόλλησης.
3. Άμεση, ελεγχόμενη καθαίρεση (αποξήλωση) των σαθρών και ετοιμόρροπων τμημάτων επιχρίσματος από εξειδικευμένο συνεργείο στις εξωτερικές όψεις καθώς και στο εσωτερικό του κτιρίου (Φωτ: 19-20), με άμεση αποκατάσταση όλων των τμημάτων αυτών.
4. Μετά την ολοκλήρωση των παραπάνω, επαναξιολόγηση της κατάστασης και πιστοποίηση άρσης της επικινδυνότητας από κλιμάκιο της Υ.ΔΟΜ. Λαμίας.

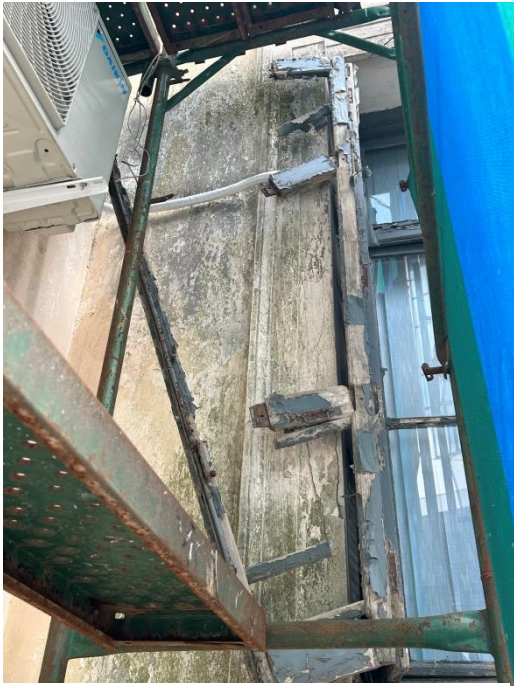
Φωτογραφία 21: Οξείδωση πλατφόρμας

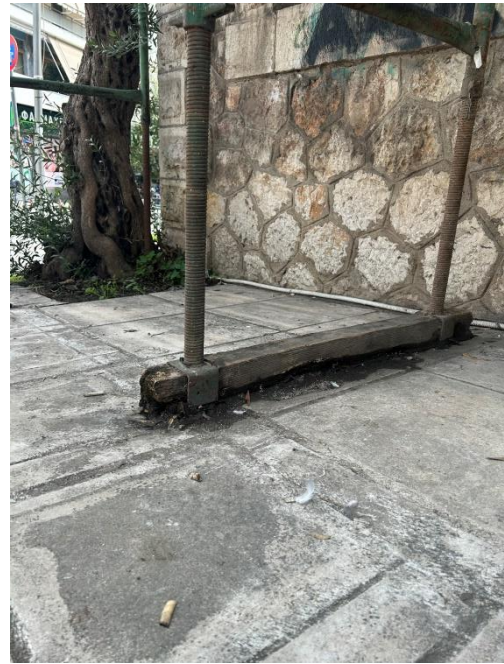
Σε κάποια σημεία, έχουν τοποθετηθεί ξύλινα «τακάκια», τα οποία έχουν υποστεί σήψη λόγω υγρασίας και εντέλει αποσάθρωση λόγω του χρόνου αλλά και της μακροχρόνιας έκθεσης.

Φωτογραφία 21: Αποσάθρωση ξύλινου τάκου

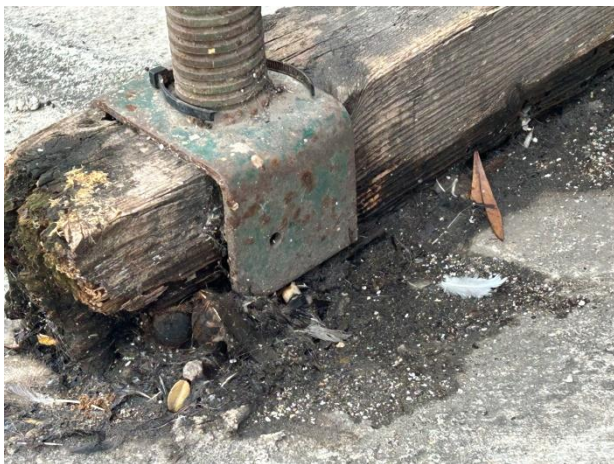
Φωτογραφία 22: Λεπτομέρεια ξύλινου τάκου

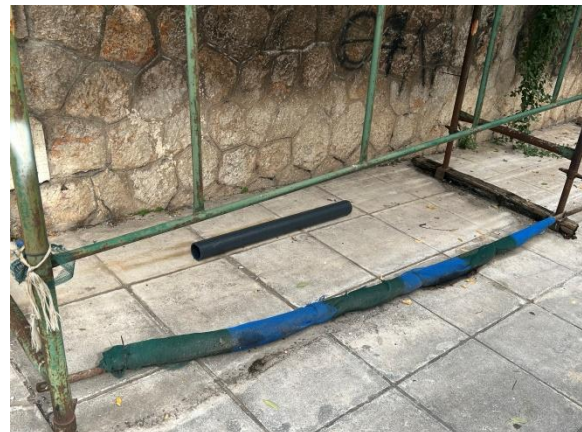
Φωτογραφία 23: Απώλεια στήριξης μεταλλικής δοκού στο πεζοδρόμιο
